ORGANISATION EUROPÉENNE POUR LA RECHERCHE NUCLÉAIRE
EUROPEAN ORGANIZATION FOR NUCLEAR RESEARCH

Section Métallurgie et Brasage

Rapport n° 97/06/24

S.P.S.: Observations et analyses EDX de fils en Tungstène-Rhénium.

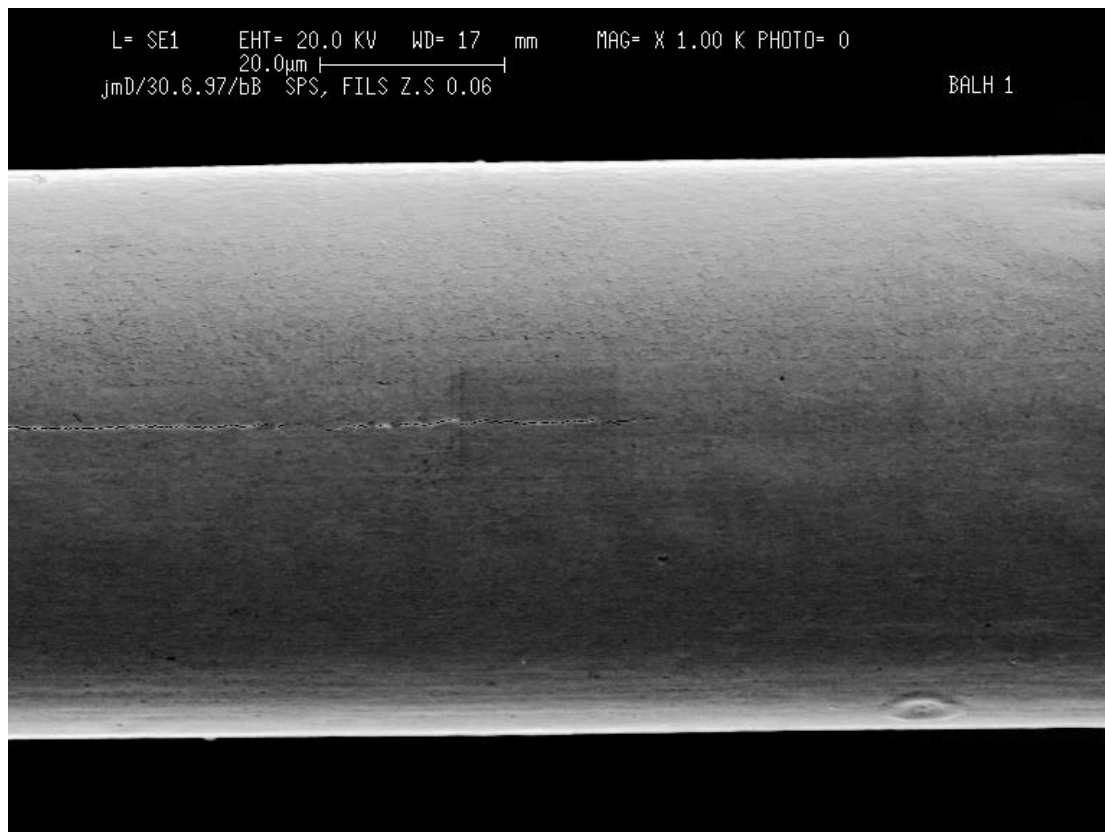
Fils tungstène-rhénium non rompu.

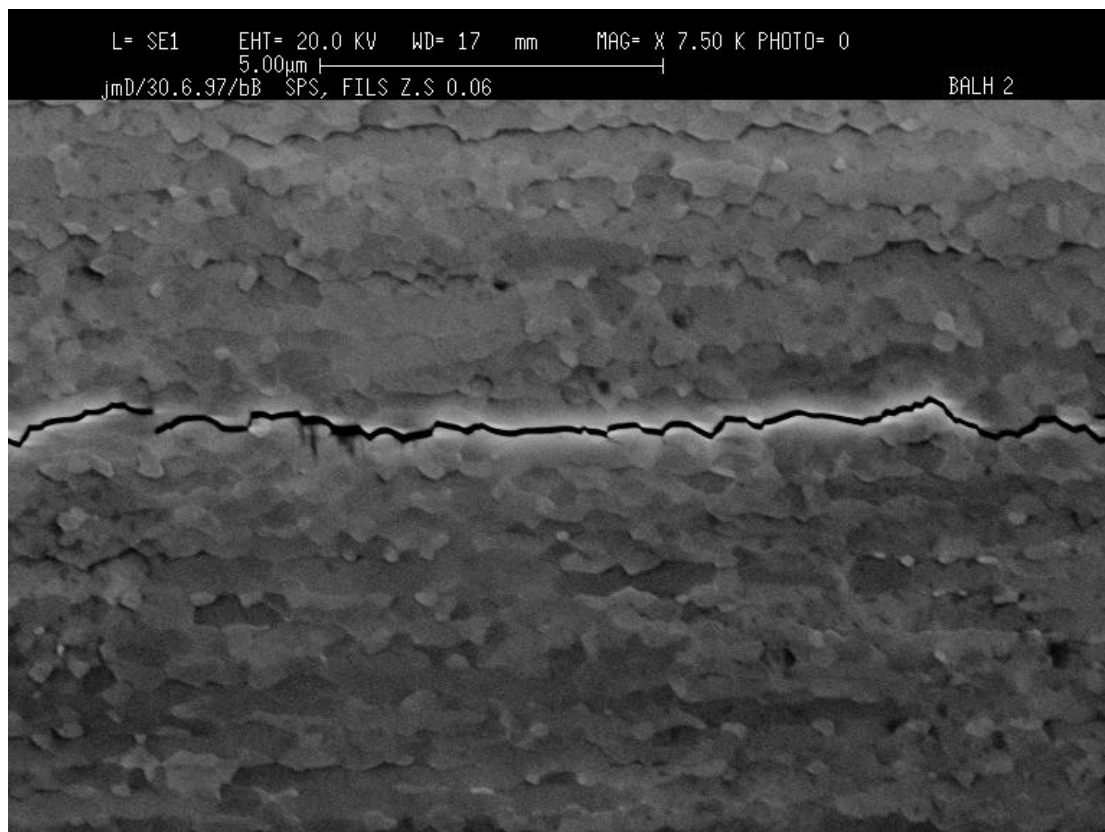
Observation du fil hors d'une zone attaquée.

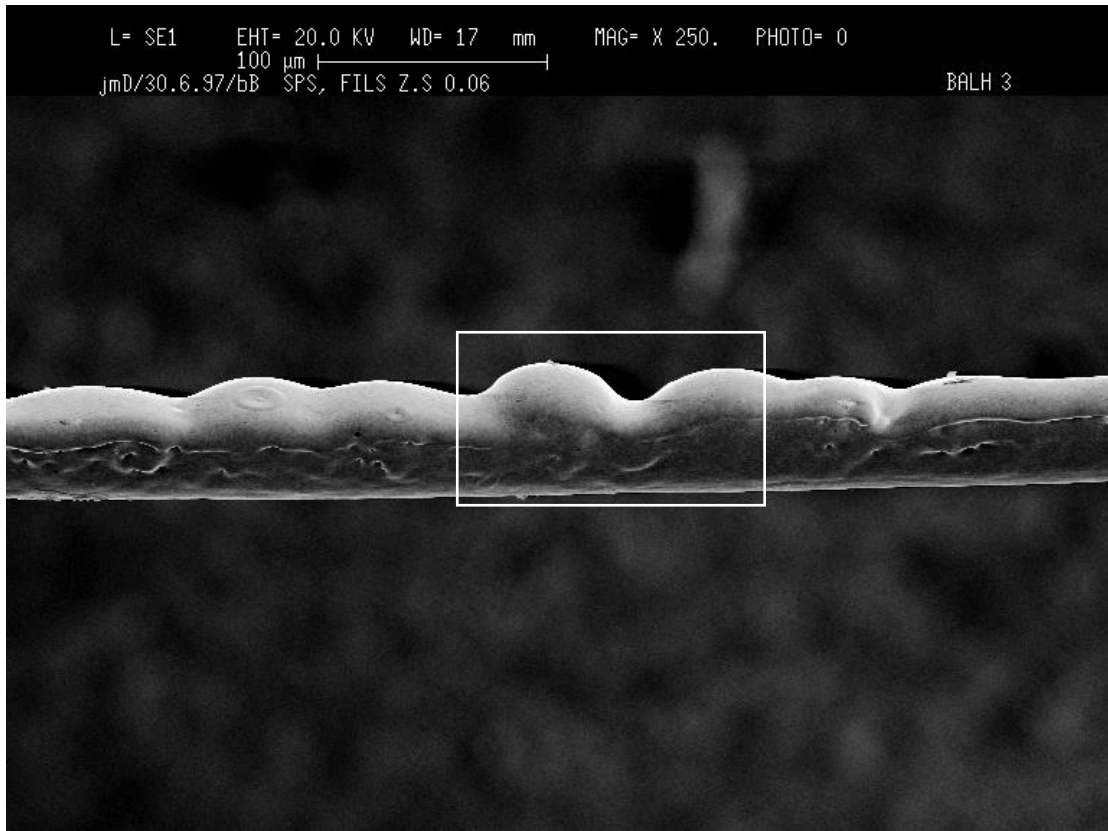
Hors des régions complètement fondues, nous avons repéré des impacts de claquage d'où partent des fissures superficielles (photos pages 2 et 4).

Fissuration de la surface du fil, surface du fil poli électrolytiquement.

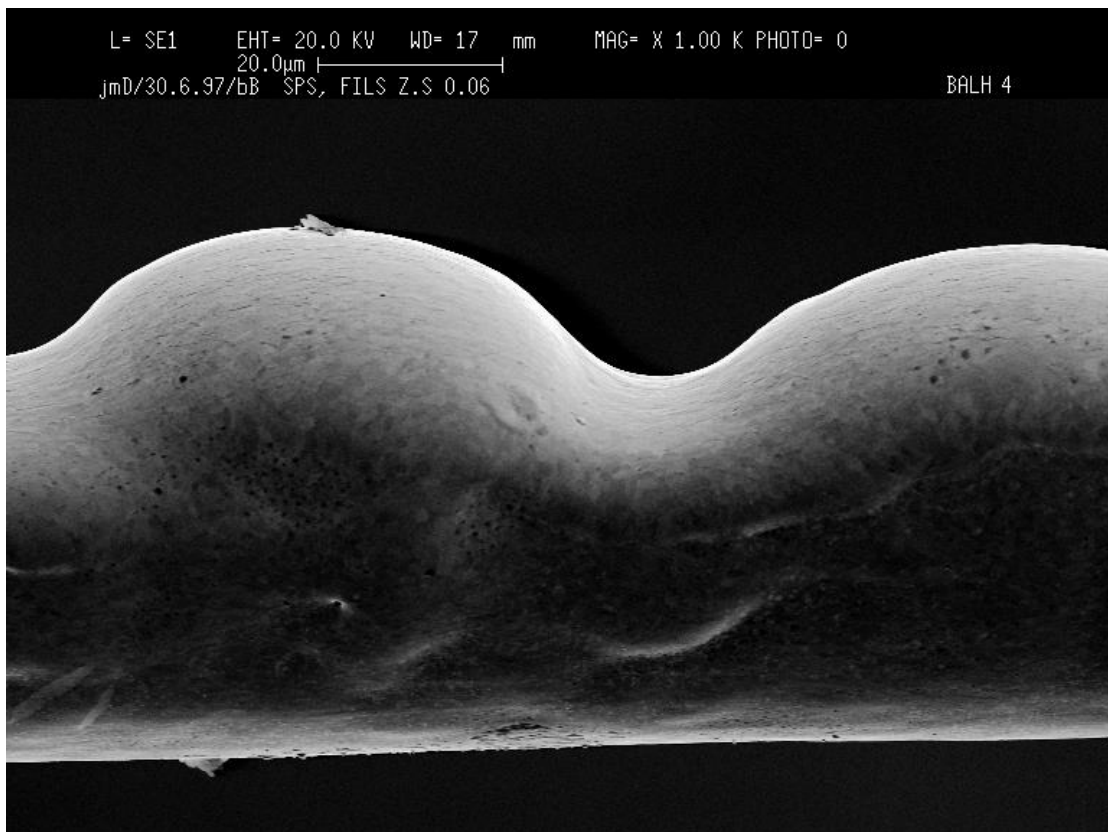
Observation de la zone détériorée.

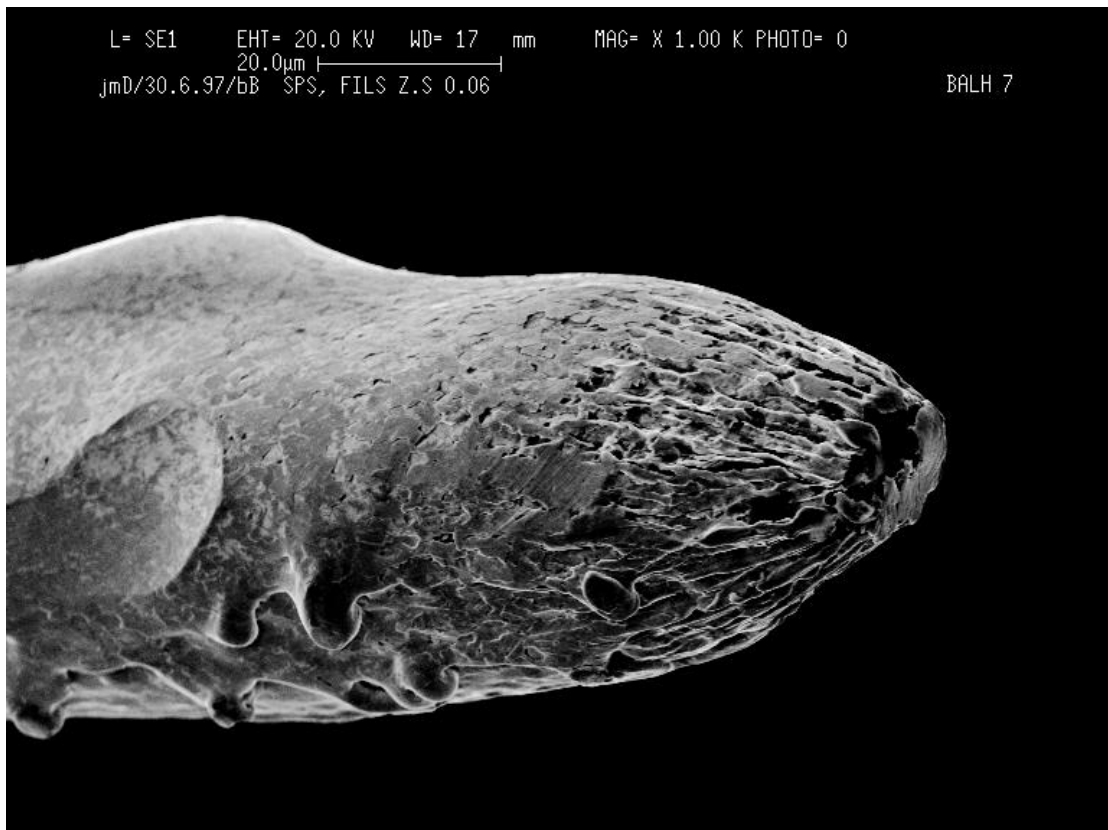
Rupture de fils.

Observation globale de la rupture.
